Éxito en las labores técnicas realizadas para evitar la inminente desaparición de la única población de sapo corredor (*Bufo calamita*) de Bizkaia

Xabier Buenetxea Aragüés¹, Josu Ateka Acebo².

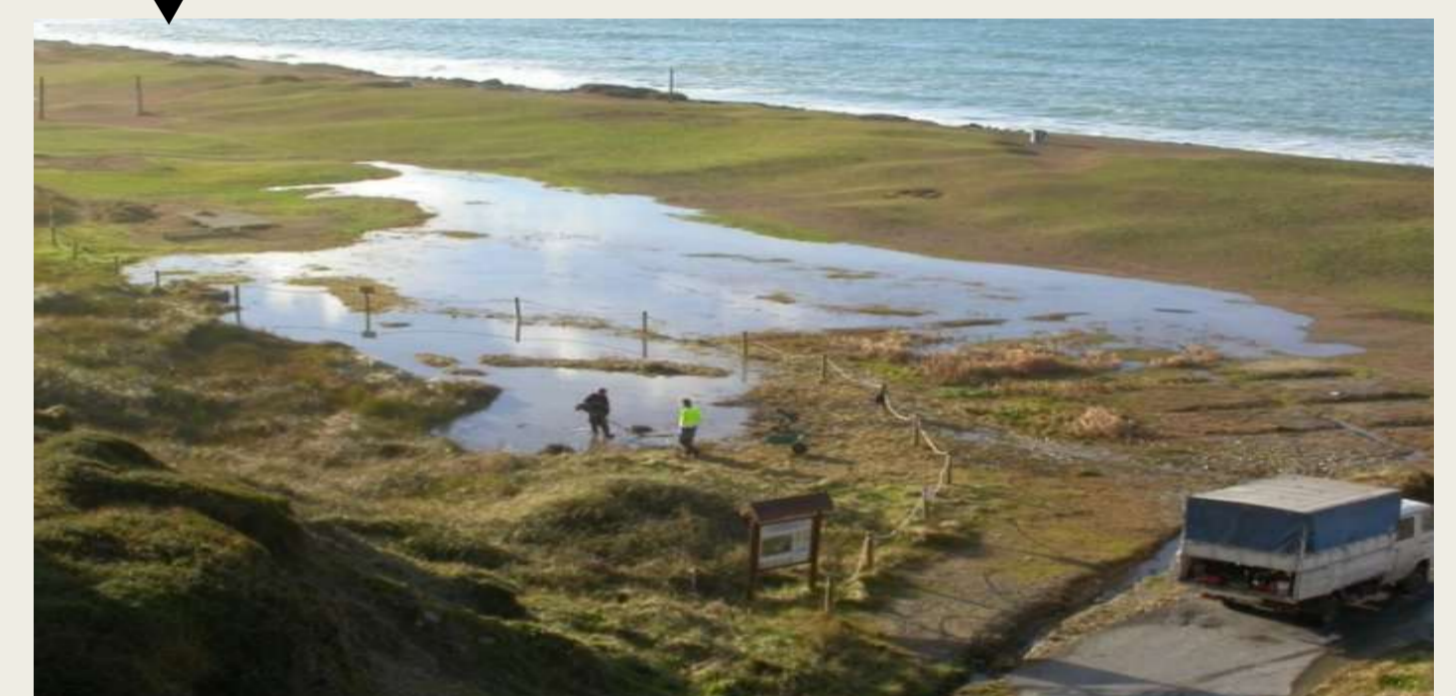
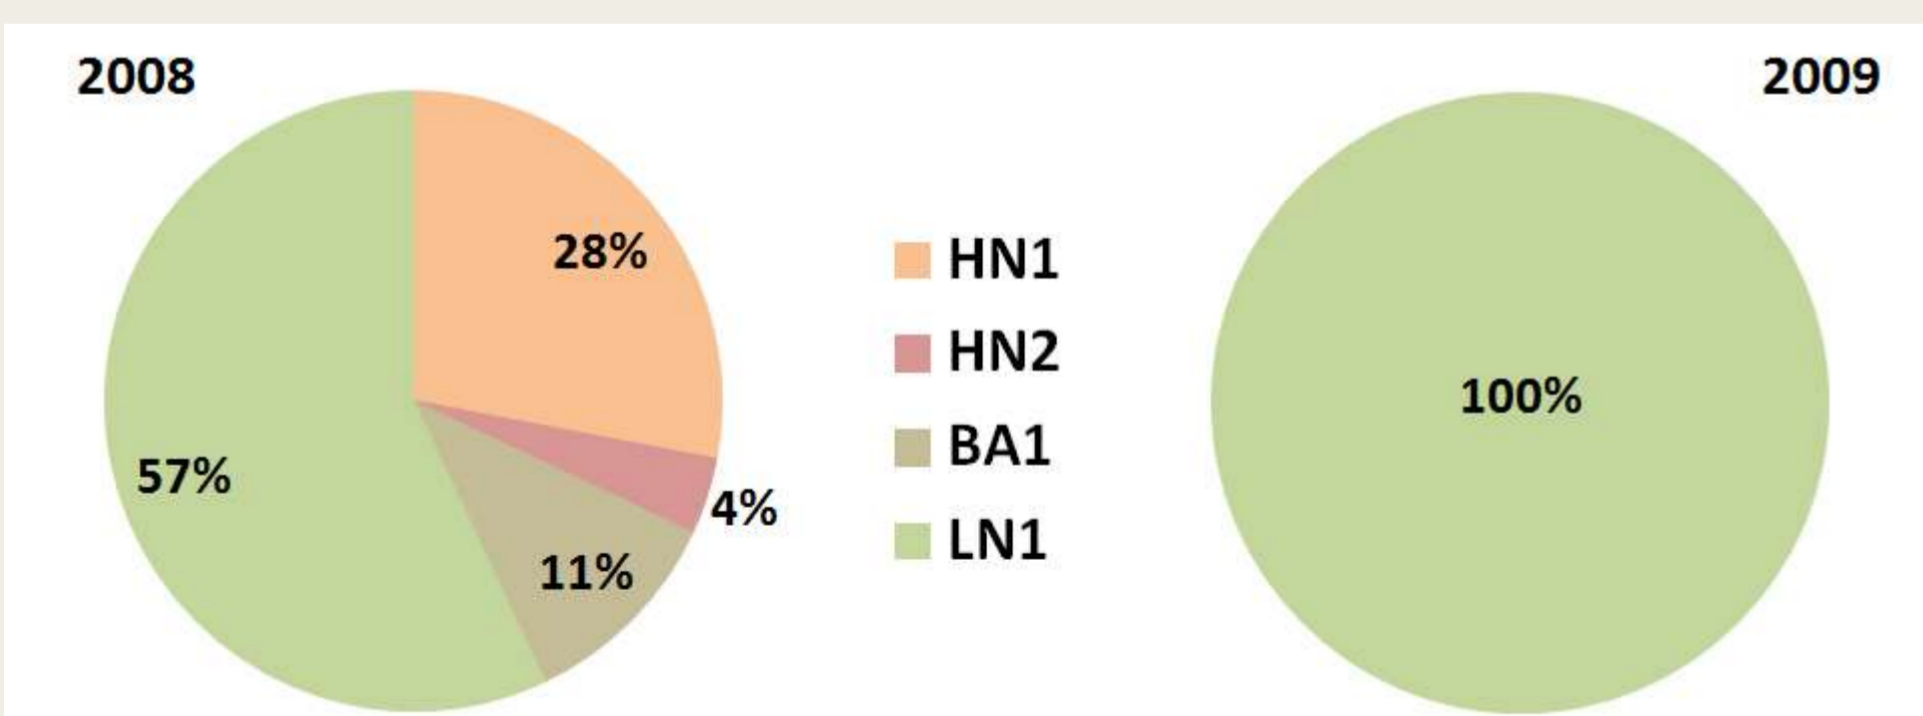
Proporción de machos cantando entre las diferentes zonas húmedas en 2008 y 2009.

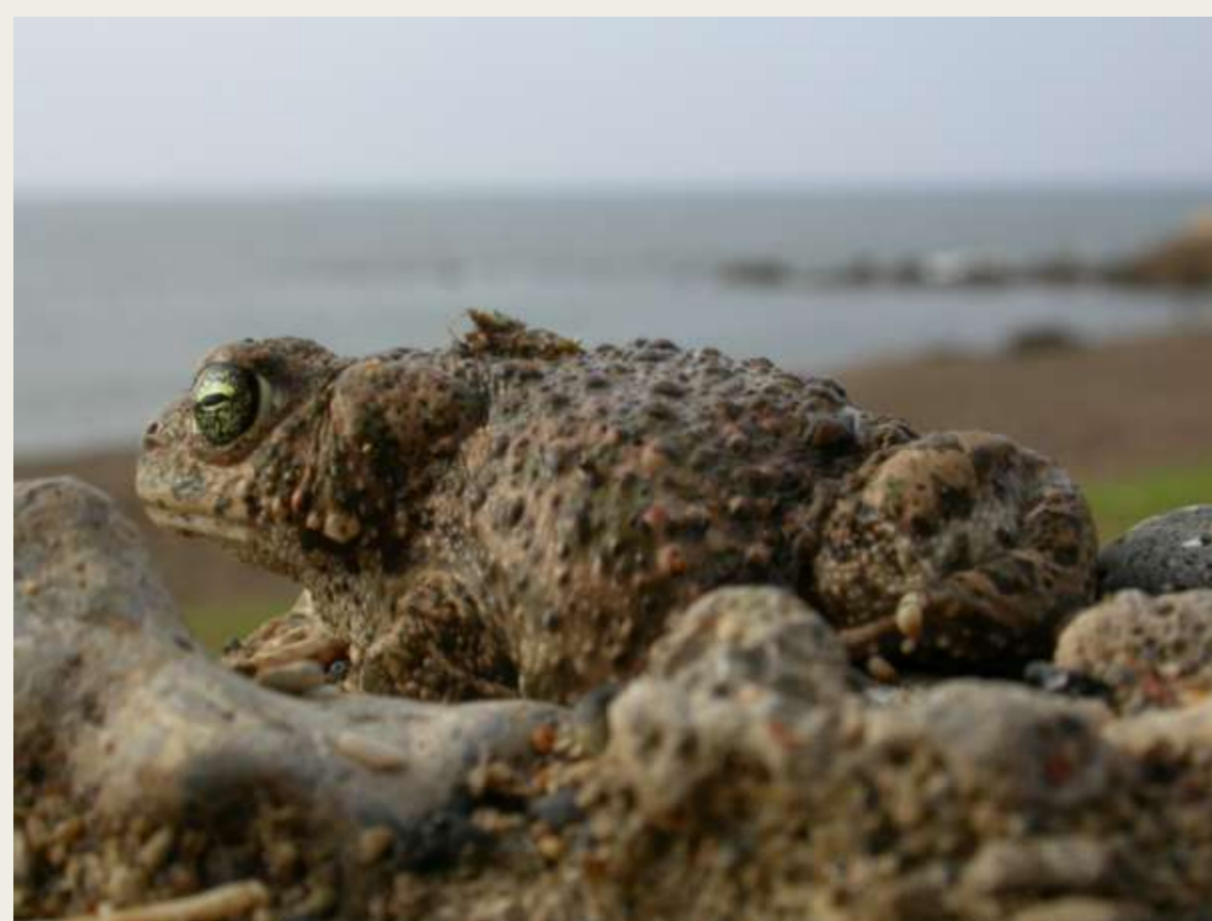
Evolución anual del número de puestas en cada zona húmeda.
